IOARR-2524434

ACTA DE CONSTATAción FISICA (Estado Situacional de Obra al Reinicio de los Trabajos en mérito al Acta de Suspensión N° 03)

OBRA: "REMODELACIÓN DE AULA DE EDUCACIÓN SUPERIOR PEDAGÓGICA; ADQUISICIÓN DE EQUIPO DE AULA DE EDUCACIÓN SUPERIOR PEDAGÓGICA, MOBILIARIO DE AULA DE EDUCACIÓN SUPERIOR PEDAGÓGICA Y EQUIPO DE AULA DE PSICOMOTRICIDAD; ADEMÁS DE OTROS ACTIVOS EN EL (LA) I.E.S.P.P. ANTENOR ORREGO EN LA LOCALIDAD CAJABAMBA, DISTRITO DE CAJABAMBA, PROVINCIA CAJABAMBA, DEPARTAMENTO CAJAMARCA"

Asunto : Informe de inspección al Instituto Pedagógico Público Antenor Orrego

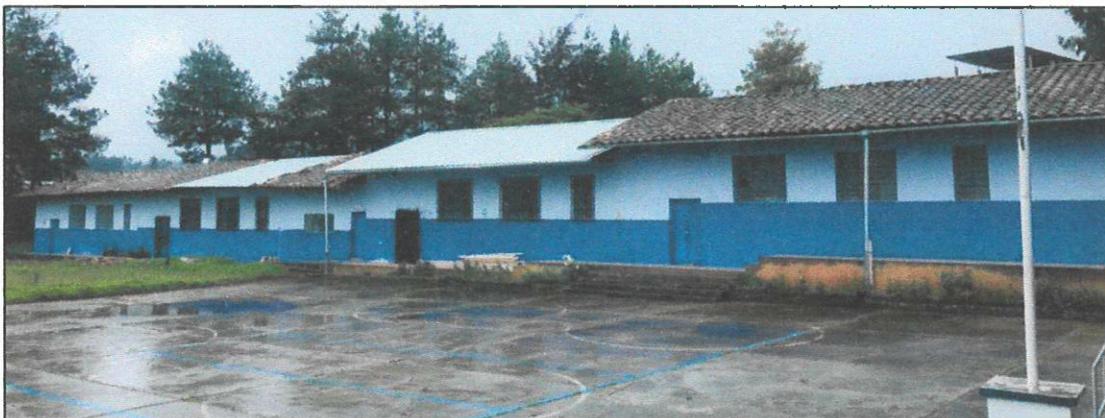
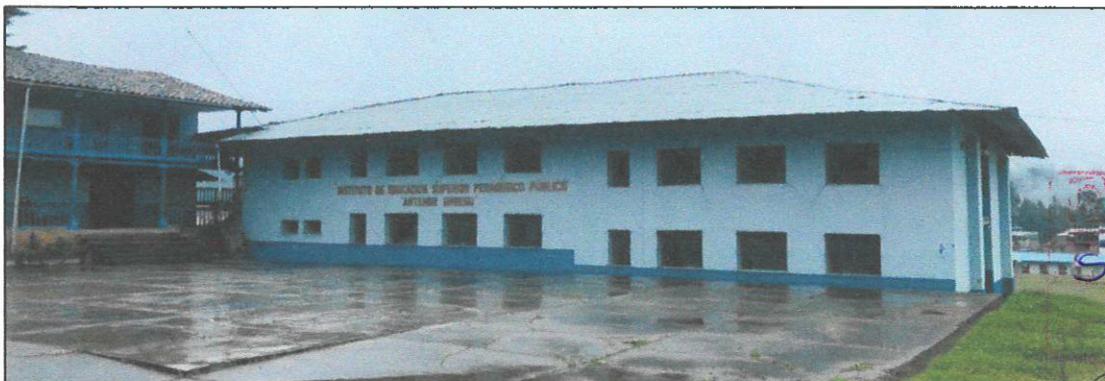
Fotografía 1. Pabellones inspeccionados.

1. La infraestructura objeto de inspección, corresponde a 3 pabellones de 1 y 2 niveles, de material de adobe, vigas de madera y cobertura de tejas y calaminas (Ver Fotografías 1 y 2).

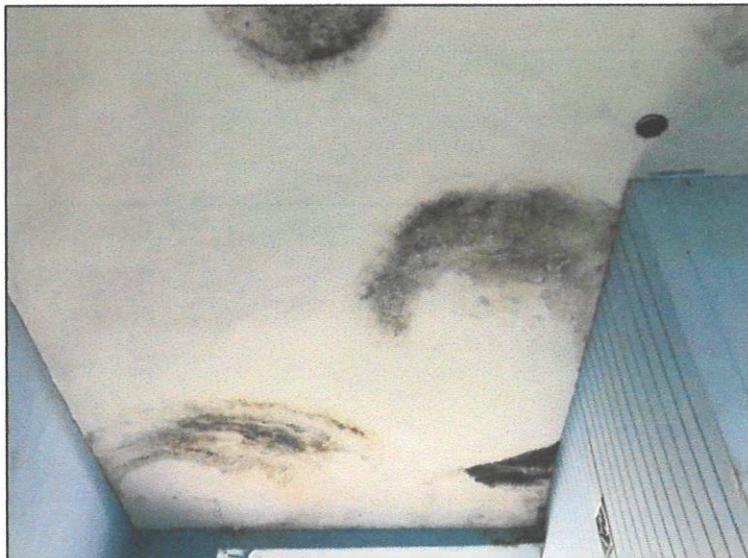
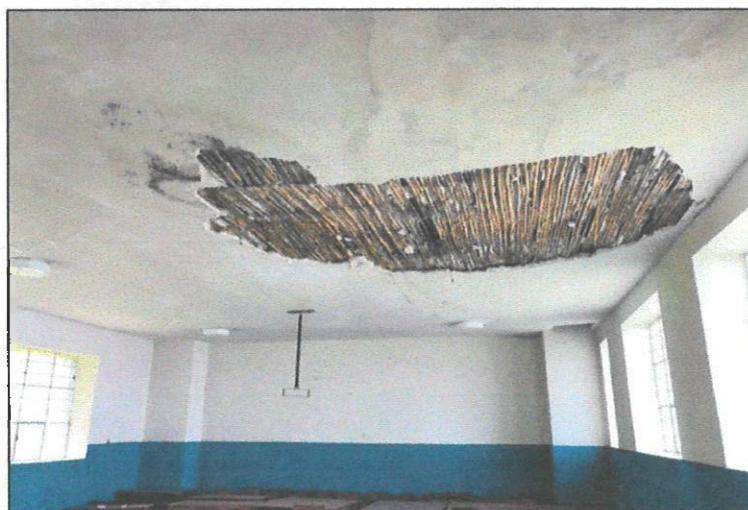
2. En los techos se observan filtraciones de humedad al interior de las aulas y caída de cobertura (Ver Fotografías 3 y 4).

Fotografía 3. Filtraciones de humedad y caída de cobertura de techo.

- Los daños presentados en la infraestructura por antigüedad y filtraciones de humedad por lluvias (proveniente del techo), son acumulativos y se incrementarían ante fenómenos de lluvias intensas y/o movimientos sísmicos. Asimismo, el estado de las losas deportivas no son las adecuadas para el uso deportivo.
- El estado actual del techo representa un RIESGO ALTO para los estudiantes y personal docente que se encuentren expuestos, debido a que se observan deficiencias en los elementos estructurales.

- Se recomienda a quien corresponda, realizar las gestiones respectivas para la rehabilitación del techo de los 3 pabellones inspeccionados, ya que se encuentran deteriorados por la antigüedad y con filtraciones de agua pluvial, en salvaguarda de la vida y del patrimonio.
- Se recomienda la rehabilitación de la losa deportiva por encontrarse deteriorada con fisuras y agrietamientos, que afectan las actividades deportivas.

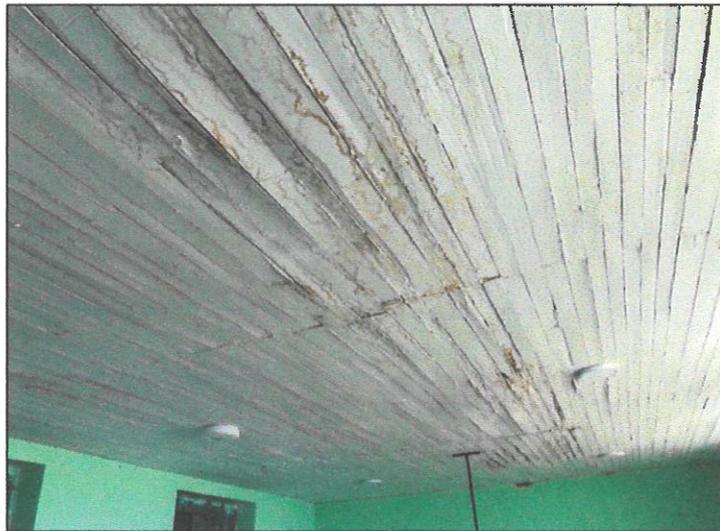
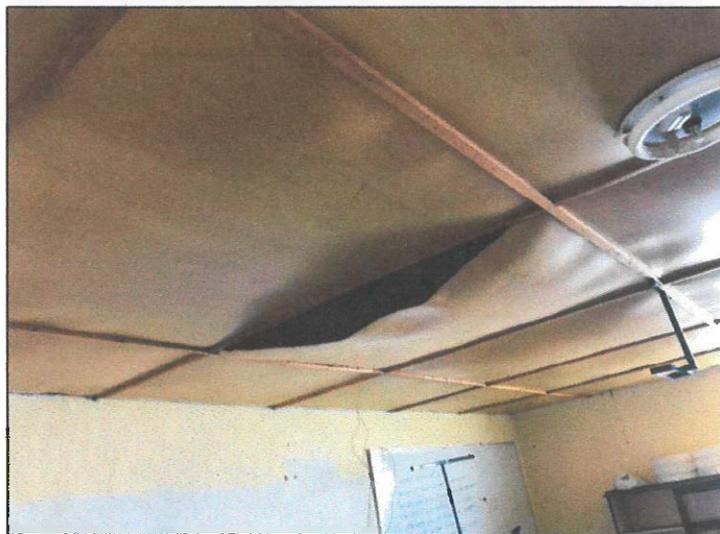
Fotografía 4. Filtraciones de humedad en los interiores de los ambientes.

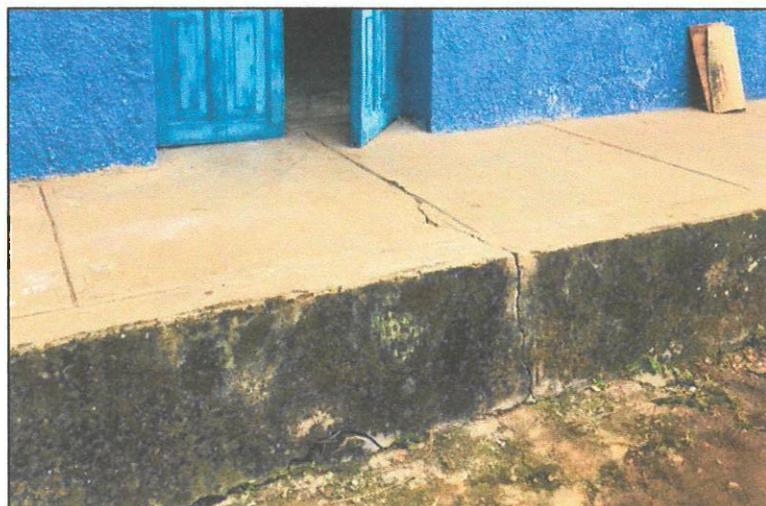
3. En las veredas de las aulas de los pabellones, se observan agrietamientos (Ver Fotografía 5).

Fotografía 5. Agrietamiento en vereda de aulas.

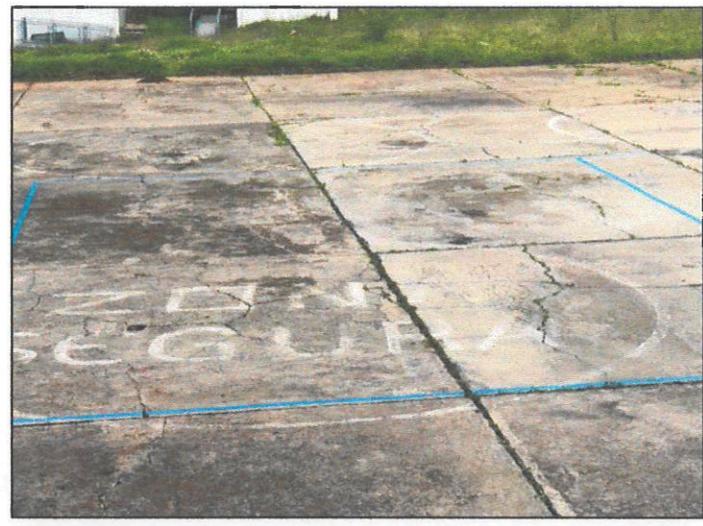
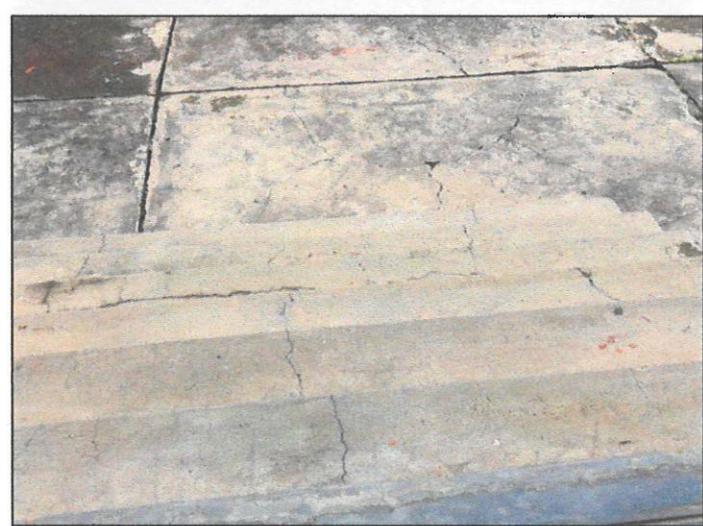
- Se observan agrietamientos y fisuras en el concreto de las losas deportivas ubicadas entre los 3 pabellones inspeccionados y a espaldas de ellos (Ver Fotografías 6 y 7).

Fotografía 6. Fisuras y agrietamientos de la losa deportiva ubicada entre los 3 pabellones inspeccionados.

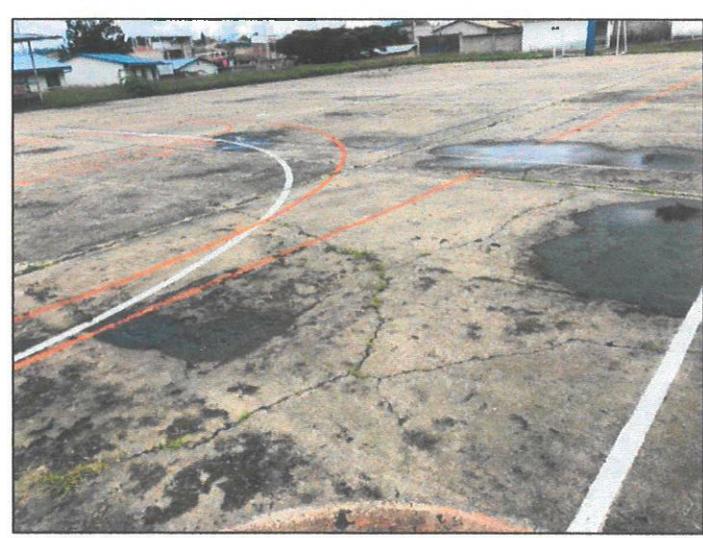
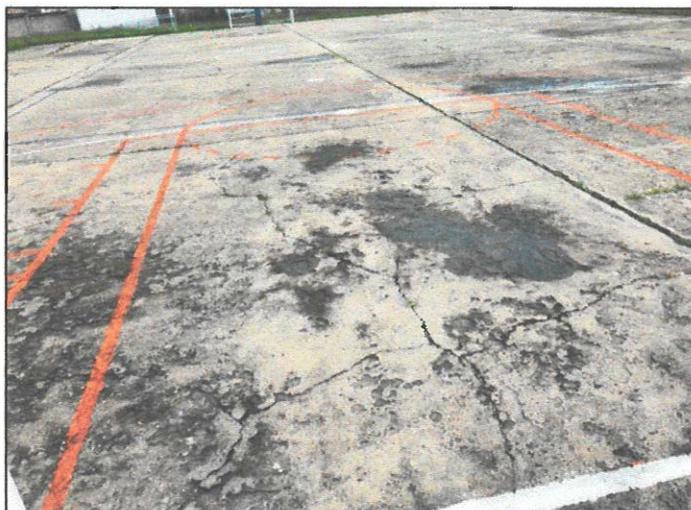
Fotografía 7. Fisuras y agrietamientos de la losa deportiva, detrás de los pabellones inspeccionados.

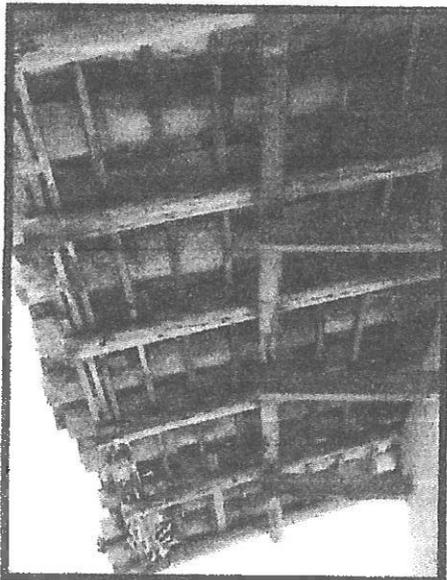
Vista del techo de madera con cubierta de teja

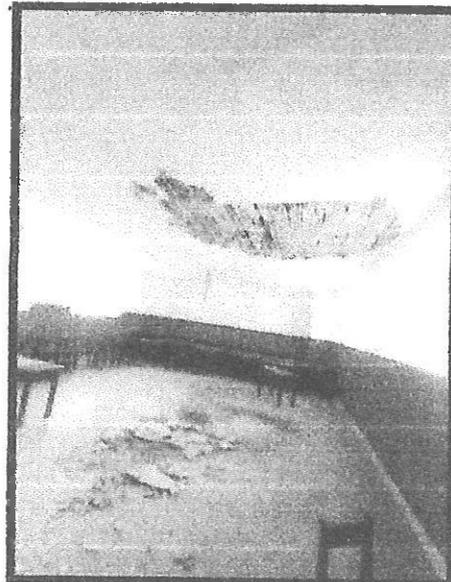
Vista del techo de carrizo
con yeso en estado de colapso

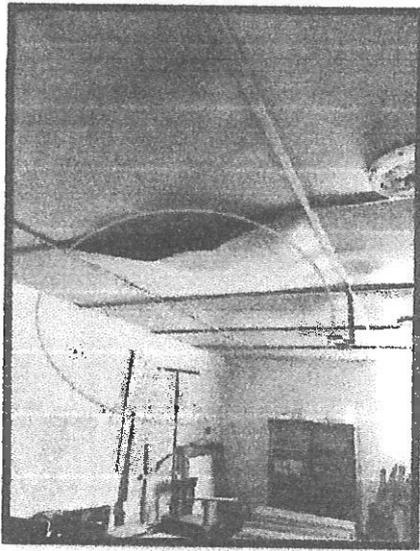
Este módulo es de 02 Niveles, ambos comprenden ambientes de Aulas, y Servicios Higiénicos. Está construido de muros de Adobe con techo de Madera y calamina en su totalidad, que se encuentra en mal estado, con perforaciones que permiten la filtración del agua de lluvia. Los pisos de madera se encuentran con grietas y perforaciones por lo que deberán ser removidos en su totalidad.

Falso cielo colapsado

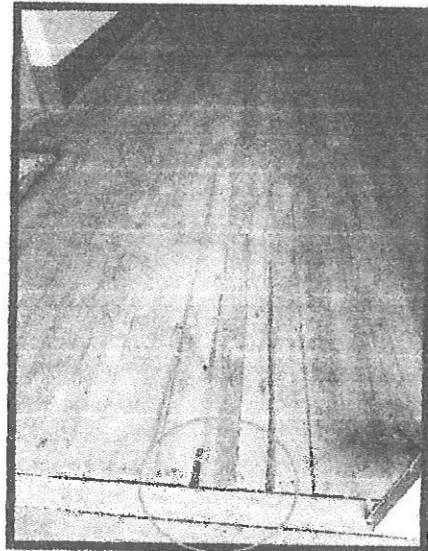
**Debido al desgaste la madera del piso
presenta grietas y perforaciones**

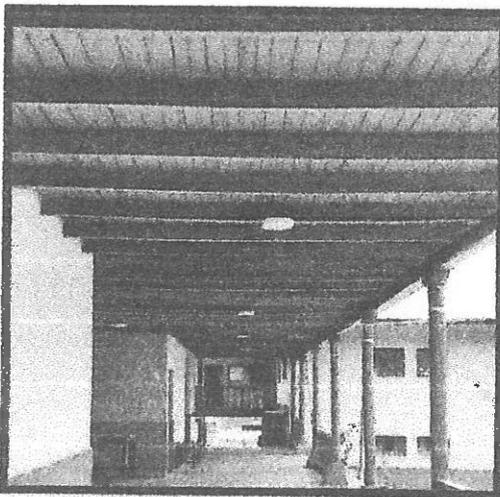
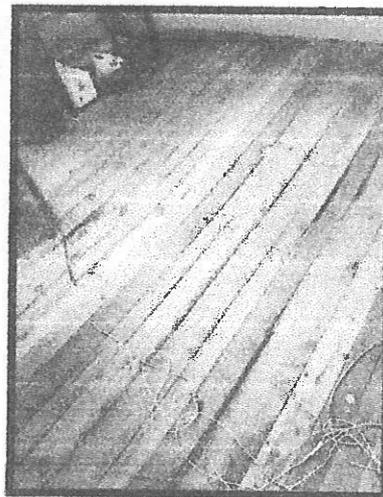
Vigas y pisos flexionados / Falso cielo raso deteriorado por la humedad

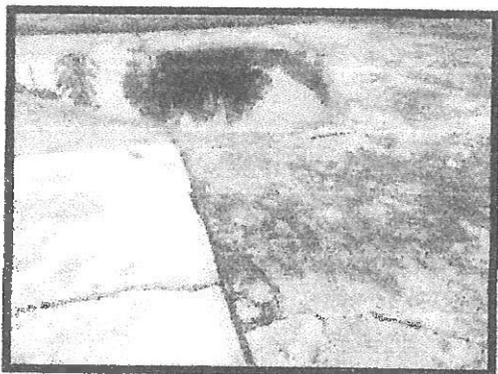
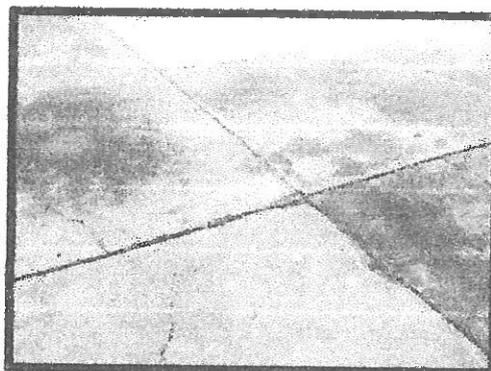
El patio se encuentra delimitado por los módulos A, B y C, es de concreto Simple y se encuentra en muy mal estado presentando grietas en los paños, así mismo las juntas se encuentran con crecimiento de vegetación, lo que dificulta el desarrollo óptimo de las actividades académicas.

Se aprecia grietas, hundimientos, donde se almacena el agua de la lluvia

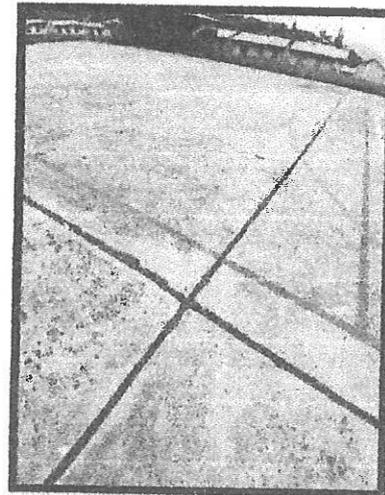
La losa deportiva se encuentra en la parte inferior de la poligonal, es de concreto Simple y se encuentra en muy mal estado presentando grietas en los paños, así mismo las juntas se encuentran con crecimiento de vegetación, lo que dificulta el desarrollo óptimo de las actividades deportivas.

En las juntas hay crecimiento de vegetación

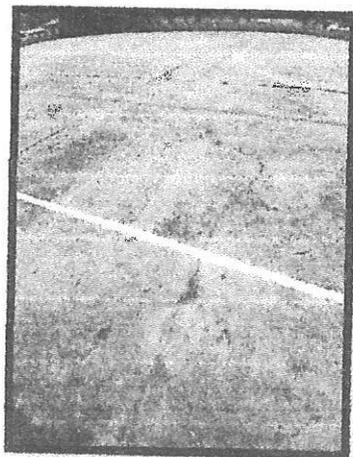
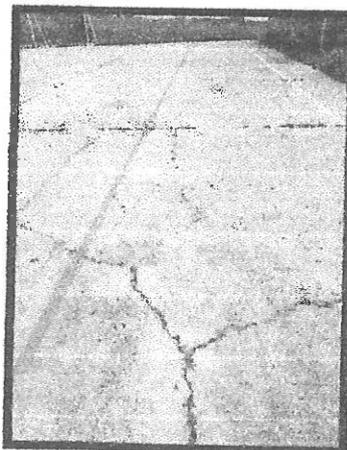
Grietas en toda el área de la losa

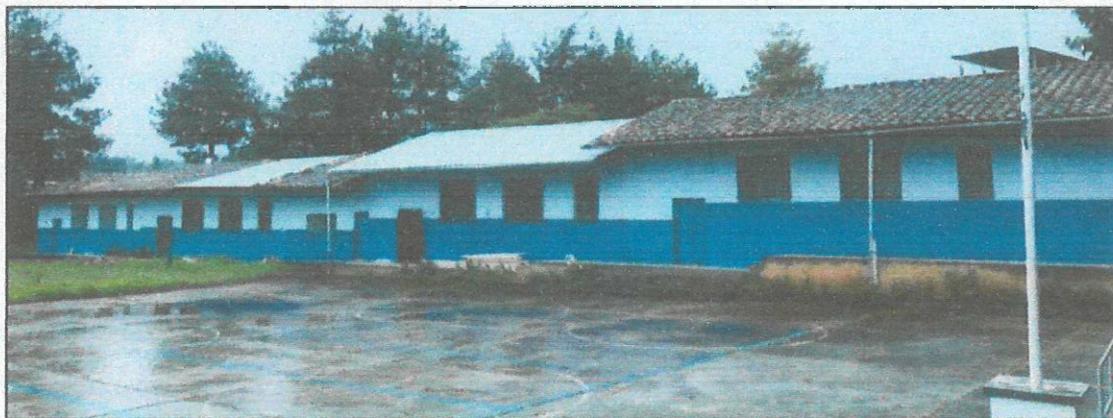
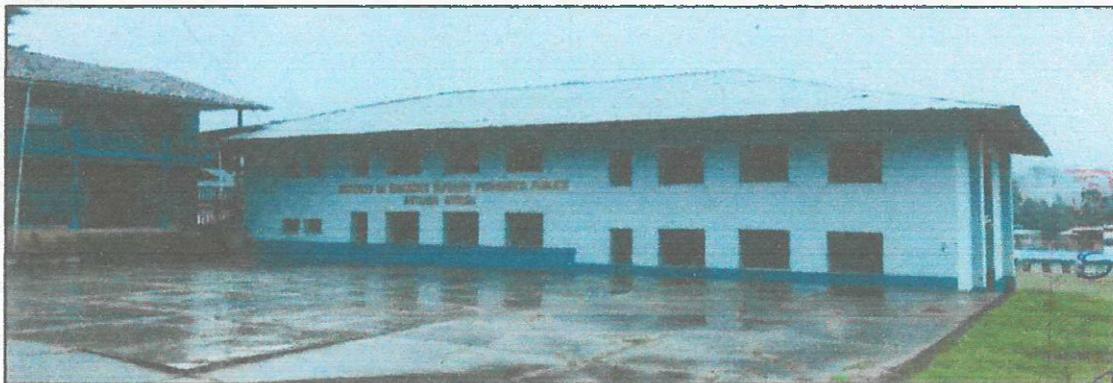
Fotografía 1. Pabellones inspeccionados.

1. La infraestructura objeto de inspección, corresponde a 3 pabellones de 1 y 2 niveles, de material de adobe, vigas de madera y cobertura de tejas y calaminas (Ver Fotografías 1 y 2).

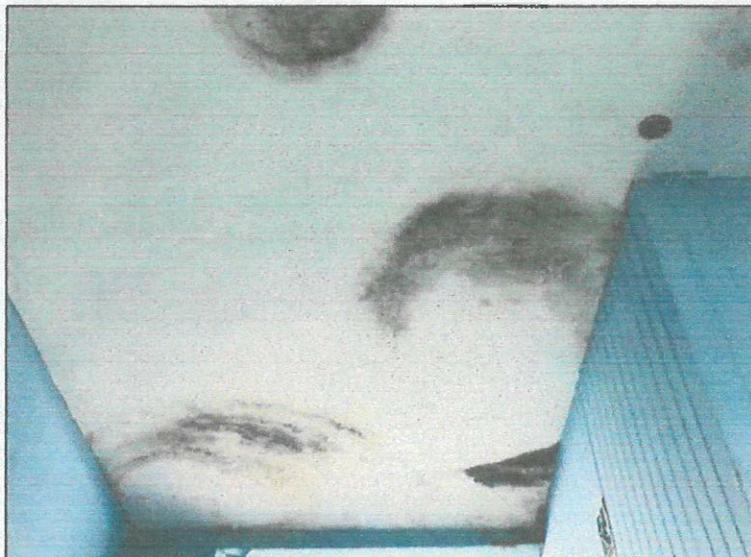
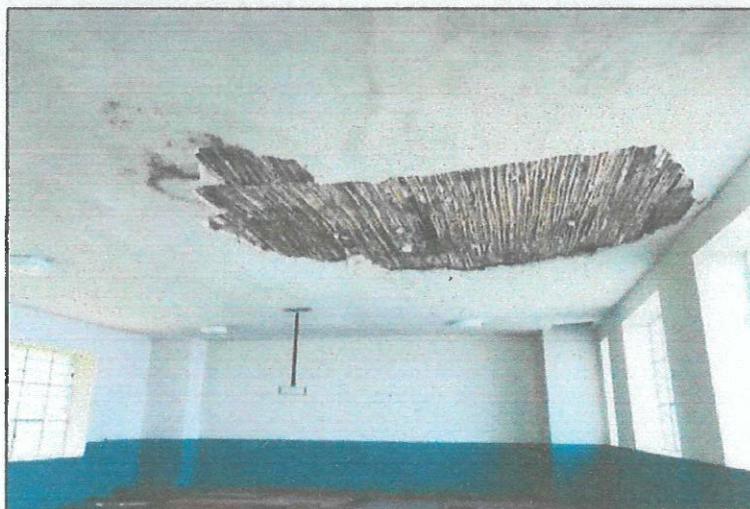
2. En los techos se observan filtraciones de humedad al interior de las aulas y caída de cobertura (Ver Fotografías 3 y 4).

Fotografía 3. Filtraciones de humedad y caída de cobertura de techo.

- Los daños presentados en la infraestructura por antigüedad y filtraciones de humedad por lluvias (proveniente del techo), son acumulativos y se incrementarían ante fenómenos de lluvias intensas y/o movimientos sísmicos. Asimismo, el estado de las losas deportivas no son las adecuadas para el uso deportivo.
- El estado actual del techo representa un RIESGO ALTO para los estudiantes y personal docente que se encuentren expuestos, debido a que se observan deficiencias en los elementos estructurales.

- Se recomienda a quien corresponda, realizar las gestiones respectivas para la rehabilitación del techo de los 3 pabellones inspeccionados, ya que se encuentran deteriorados por la antigüedad y con filtraciones de agua pluvial, en salvaguarda de la vida y del patrimonio.
- Se recomienda la rehabilitación de la losa deportiva por encontrarse deteriorada con fisuras y agrietamientos, que afectan las actividades deportivas.

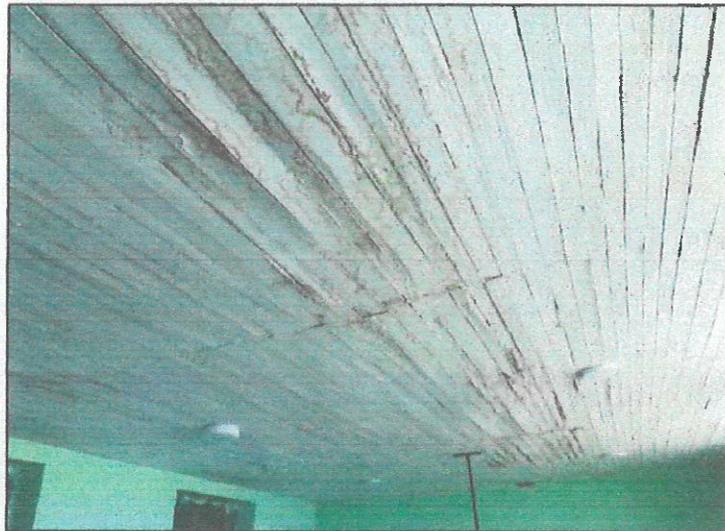
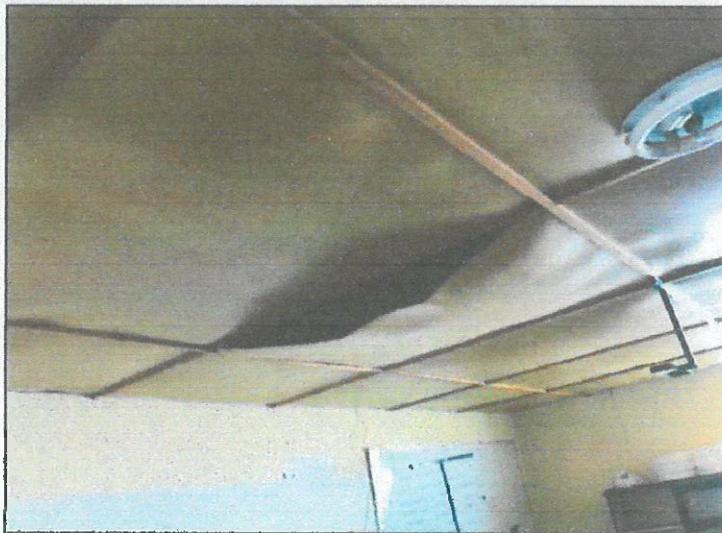
Fotografía 4. Filtraciones de humedad en los interiores de los ambientes.

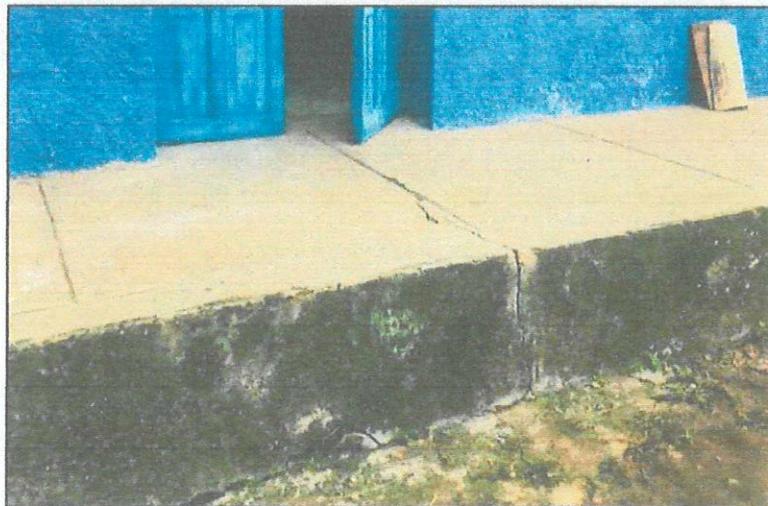
3. En las veredas de las aulas de los pabellones, se observan agrietamientos (Ver Fotografía 5).

Fotografía 5. Agrietamiento en vereda de aulas.

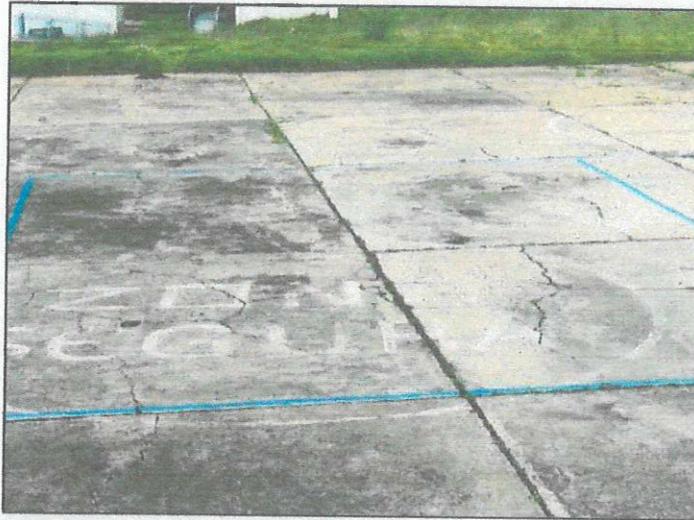
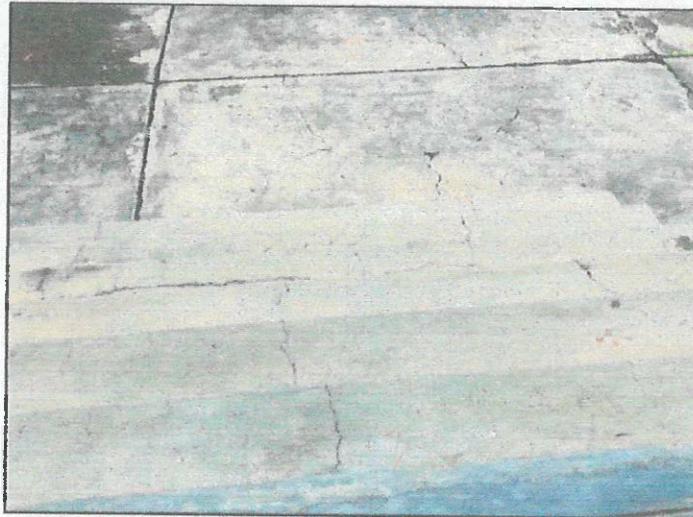
4. Se observan agrietamientos y fisuras en el concreto de las losas deportivas ubicadas entre los 3 pabellones inspeccionados y a espaldas de ellos (Ver Fotografías 6 y 7).

Fotografía 6. Fisuras y agrietamientos de la losa deportiva ubicada entre los 3 pabellones inspeccionados.

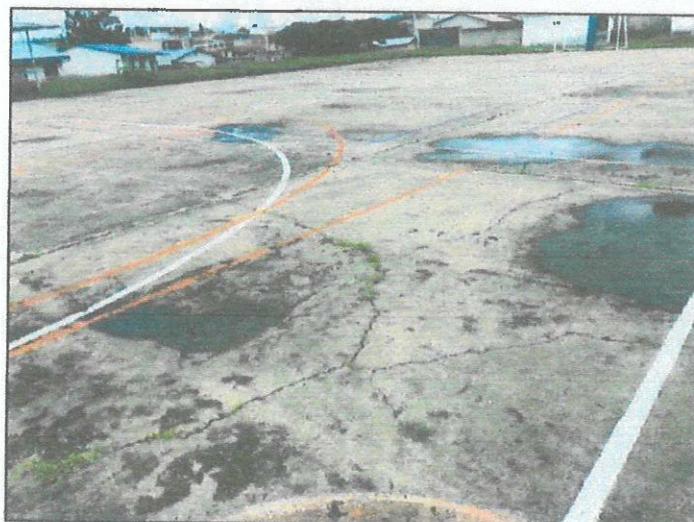
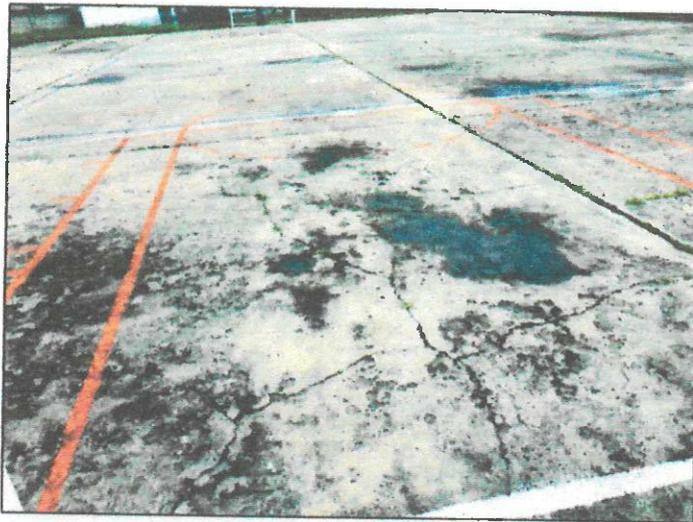
Fotografía 7. Fisuras y agrietamientos de la losa deportiva, detrás de los pabellones inspeccionados.

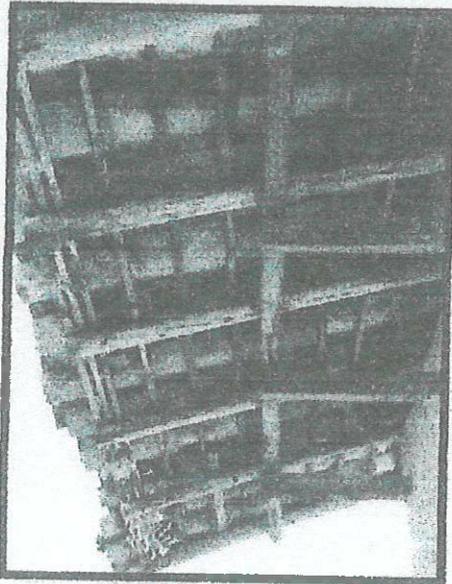
Vista del techo de madera con cubierta de teja

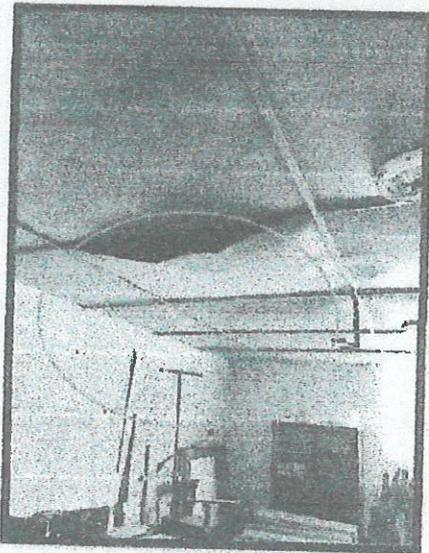
Falso cielo colapsado

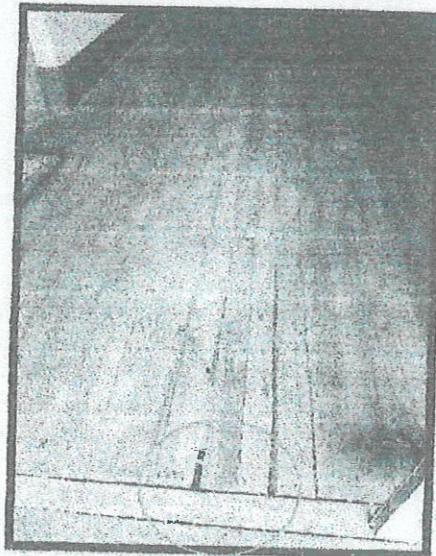
Los pisos de madera se encuentran con grietas y perforaciones por lo que deberán ser removidos en su totalidad.

Debido al desgaste la madera del piso
presenta grietas y perforaciones

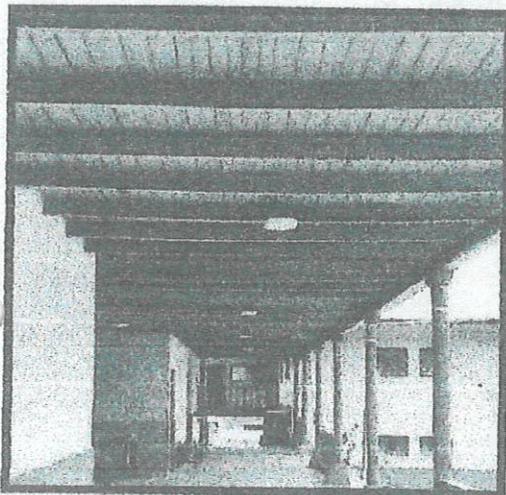
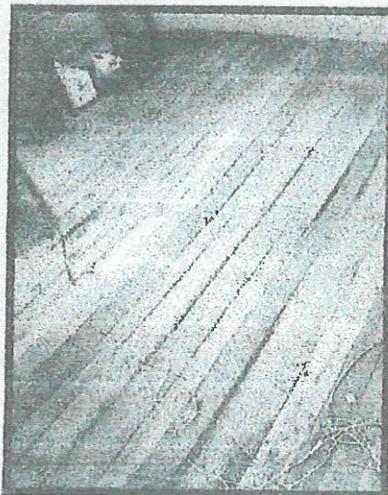
Vigas y pisos flexionados / Falso cielo raso deteriorado por la humedad

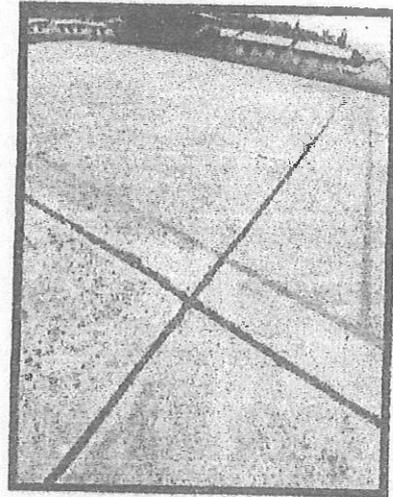
La losa deportiva se encuentra en la parte inferior de la poligonal, es de concreto Simple y se encuentra en muy mal estado presentando grietas en los paños, así mismo las juntas se encuentran con crecimiento de vegetación, lo que dificulta el desarrollo óptimo de las actividades deportivas.

En las juntas hay crecimiento de vegetación

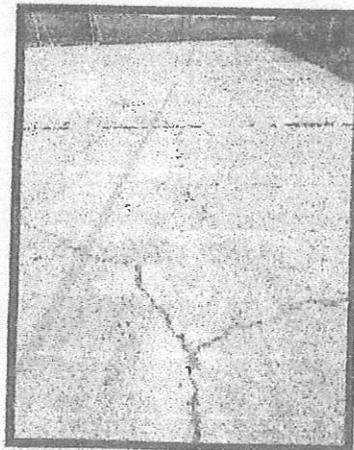
Grietas en toda el área de la losa
